# ULPOWER AERO ENGINES N.V.

## SERVICE BULLETIN

Service Bulletin No. 2018-03

OBJET: Capture de position du papillon.

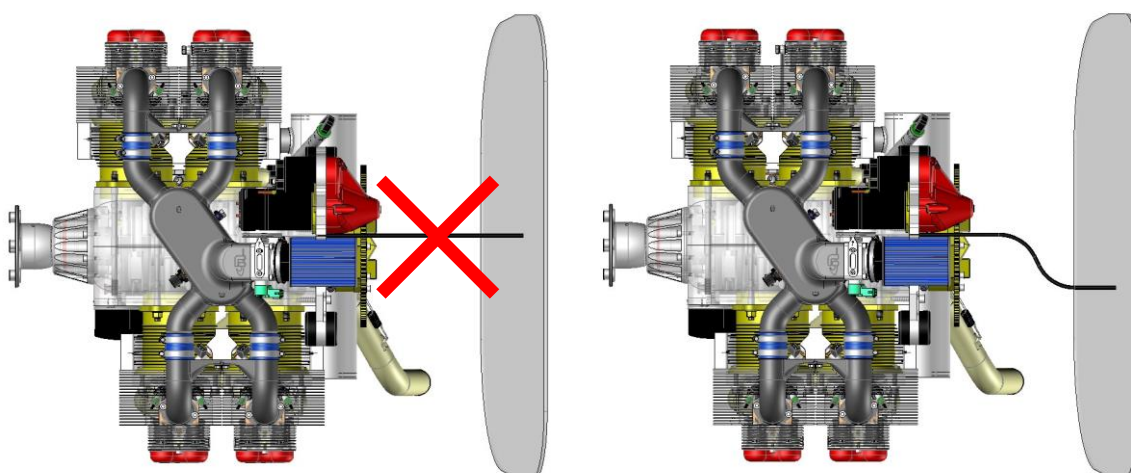
Lorsqu'un câble d'accélérateur est installé en ligne droite, du levier d'accélérateur à la cloison pare-feu, ou lorsque le levier est commandé par un système push / pull (ou similaire), les vibrations du moteur créaient un mouvement oscillatoire sur la piste en cuivre, ce qui entraîne une usure prématurée du TPS. *Cela peut engendrer une mauvaise information à l'ECU et créer une éventuelle défaillance du moteur, voire l'arrêt de ce dernier.*

INCORRECT

CORRECT

2) Installez le câble conformément au manuel d'installation de votre moteur et remplacez le corps de commande de gaz + le TPS
