ULPOWER AERO ENGINES N.V.

Service Bulletin No. 2018-03

OBJET: Capture de position du papillon.

MODELES AFFECTES : tous les moteurs à 4-cylindres UL260 / UL350 avec un seul ECU.

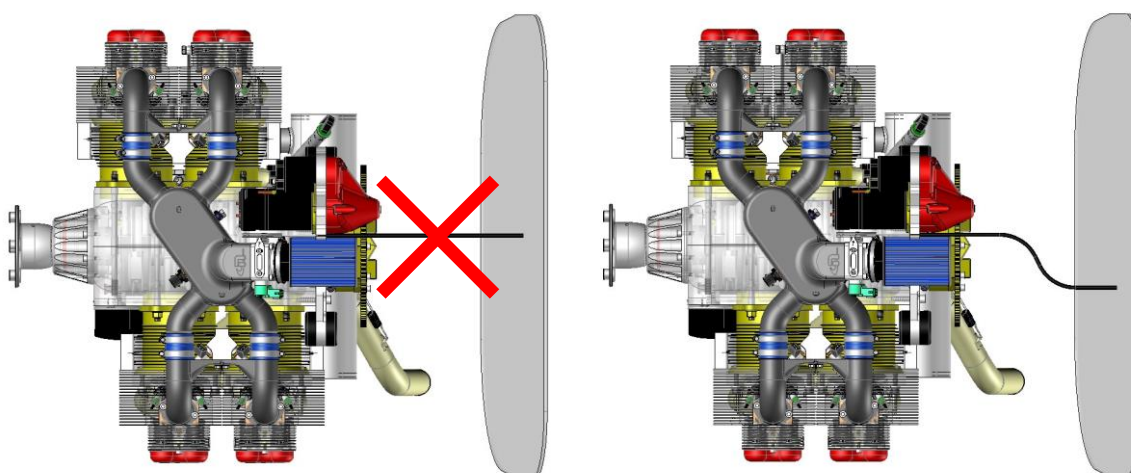
Nous avons constaté une usure prématurée du capteur du papillon (TPS) dans les aéronefs dans lesquels, le câble de l'accélérateur n'a pas été installé conformément au manuel d'installation ULPOWER.

Lorsqu'un câble d'accélérateur est installé en ligne droite, du levier d'accélérateur à la cloison pare-feu, ou lorsque le levier est commandé par un système push / pull (ou similaire), les vibrations du moteur créaient un mouvement oscillatoire sur la piste en cuivre, ce qui entraîne une usure prématurée du TPS. *Cela peut engendrer une mauvaise information à l'ECU et créer une éventuelle défaillance du moteur, voire l'arrêt de ce dernier.*

INCORRECT

CORRECT

2) Installez le câble conformément au manuel d'installation de votre moteur et remplacez le corps de commande de gaz + le TPS

Un câble correctement installé, aidera à neutraliser les vibrations du moteur et de l'hélice.
